与那原町庁舎建設検討委員会

第1回 会議資料

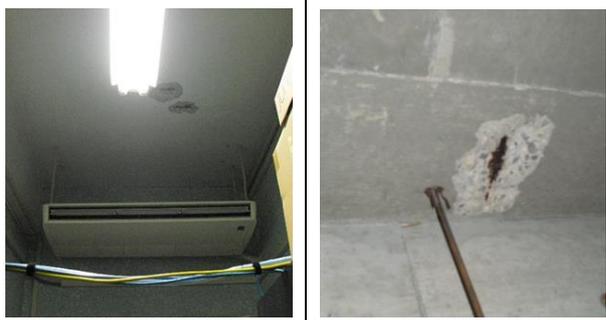
平成 29 年 2 月に実施した劣化調査においては、圧縮強度・中性化においては問題ありませんでしたが、塩分濃度において鉄筋腐食危険ラインを大きく上回っている結果となり、今後飛来塩分の供給等によりコンクリートの劣化が加速される可能性があります。

塩分量	1F 30mm-50mm : 0.755

1F 50mm-70mm : 0.684	
	1F 70mm-90mm : 0.627	
	2F 30mm-50mm : 1.677	
	2F 50mm-70mm : 1.282	
	2F 70mm-90mm : 1.268	
	全箇所において腐食危険ライン超 (鉄筋腐食危険ライン 0.465)	
現庁舎爆裂写真（サーバ室）

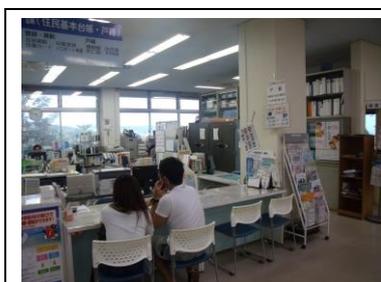
プライバシーの確保が出来ていない

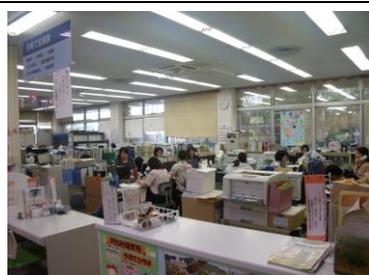
窓口からパソコン画面が見えている

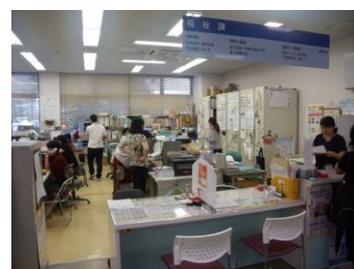
カウンターから簡単に侵入できる

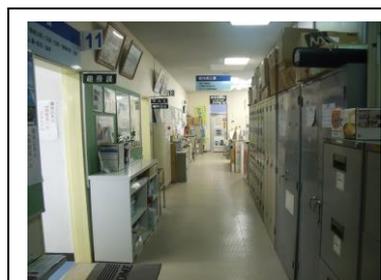
通路の狭隘化

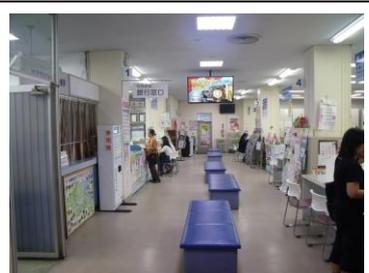
窓口サイン表示等が分りにくい

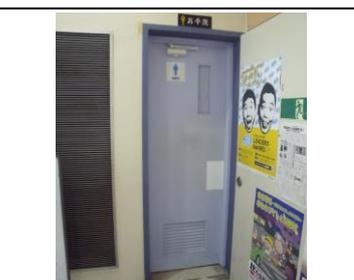
多目的トイレは一カ所しかなく、一般トイレは車椅子の出入りが出来ない
