# 保守点検報告書

施設名：与那原町観光交流施設(スポーツ)

実施日： 2025年2月17日

体育器具保守点検

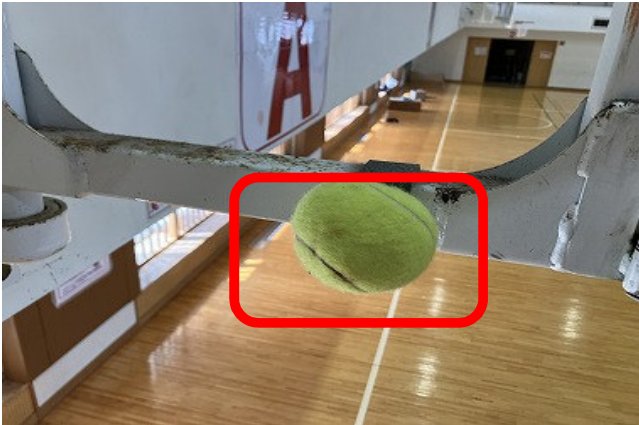
不良箇所

| 機種名 | シリアルナンバー | 不良箇所 | 危険度 | 対応 |
|---|---|---|---|---|
| 〃 | 〃 | 脚ゴム15欠損2個 | B | Y |

折畳バスケットゴール A、B、D

脚ゴム15欠損 2個

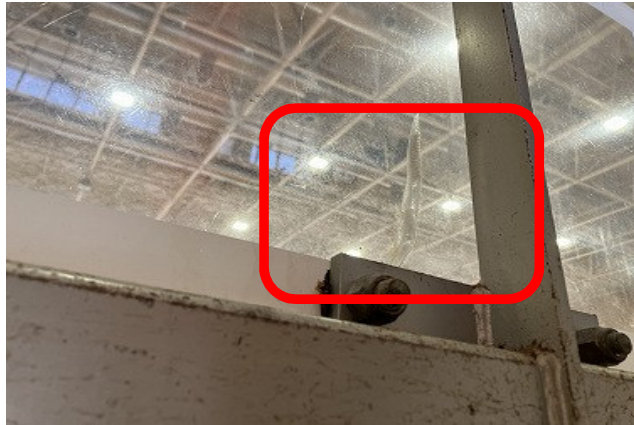
不良箇所

| 機種名 | シリアルナンバー | 不良箇所 | 危険度 | 対応 |
|---|---|---|---|---|
| 折畳バスケットゴール A | 04189 | バックボード損傷 | B | Y |
| 折畳バスケットゴール B | 04186 | バックボード損傷 | B | Y |

| 機 種 名 | シリアルナンバー | 不 良 箇 所 | 危険度 | 対応 |
|---|---|---|---|---|
| 折畳バスケットゴール D | 04188 | バックボード損傷 | B | Y |

バックボード損傷

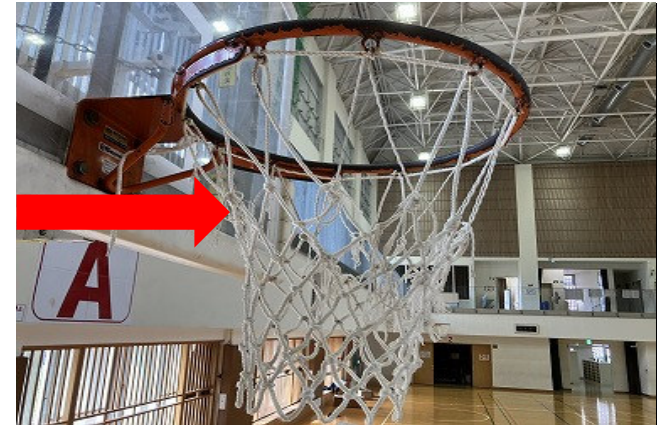
不良箇所

| 機種名 | シリアルナンバー | 不良箇所 | 危険度 | 対応 |
|---|---|---|---|---|
| 〃 | 〃 | リングネット劣化 | A | Y |

折畳バスケットゴール A

リングネット劣化

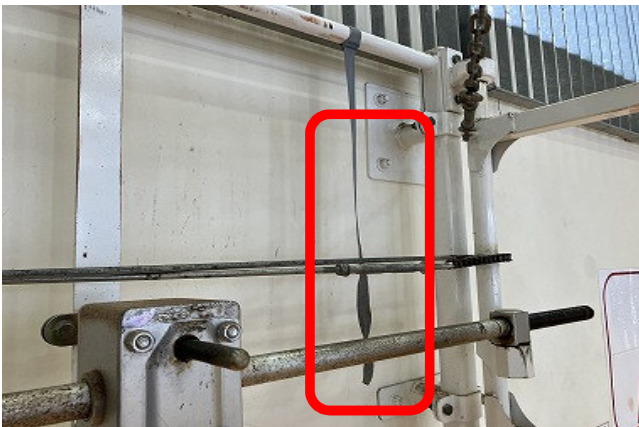
不良箇所

| 機種名 | シリアルナンバー | 不良箇所 | 危険度 | 対応 |
|---|---|---|---|---|
| 〃 | 〃 | 連動ブレース用落下防止テープ損傷(基枠側) | B | Y |

| 機 種 名 | シリアルナンバー | 不 良 箇 所 | 危険度 | 対応 |
|---|---|---|---|---|
| 〃 | 〃 | 連動ブレース用落下防止テープ欠損(基枠側) | B | Y |

折畳バスケットゴール A、C、D

落下防止用ベルト欠損、損傷(基枠側)

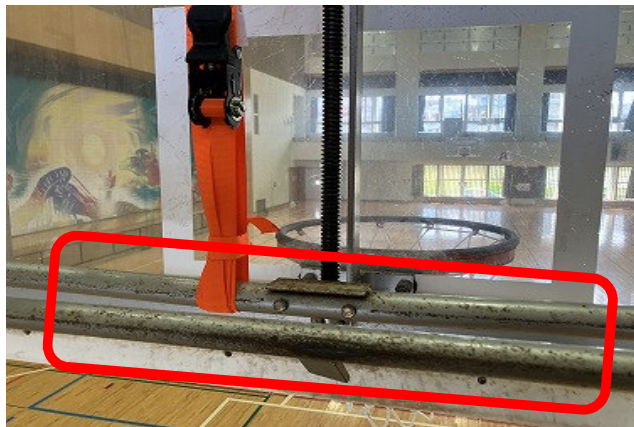
不良箇所

| 機種名 | シリアルナンバー | 不良箇所 | 危険度 | 対応 |
|---|---|---|---|---|
| 〃 | 〃 | ツナギA変形2個 | B | Y |

折畳バスケットゴール A、B

ツナギA変形

| 機 種 名 | | 実 施 事 項 |
|---|---|---|
| <div style="text-align: center;">備 考</div> <p>※配置図A、BのバスケットゴールのツナギA、ピロユニットの変形に対して一時的な対応をしておりますが正常な部品交換が必要です。</p> | | |

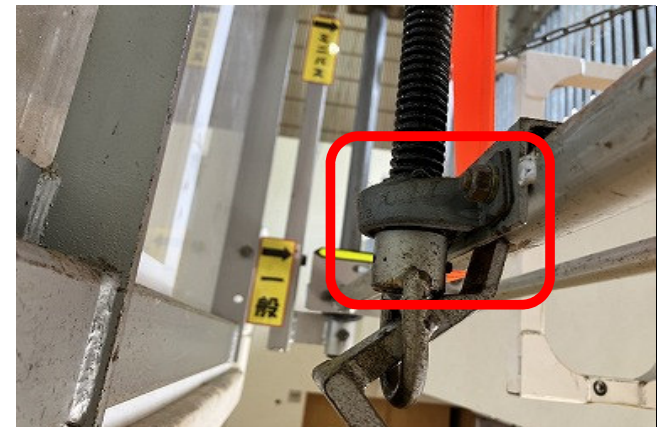
不良箇所

| 機種名 | シリアルナンバー | 不良箇所 | 危険度 | 対応 |
|---|---|---|---|---|
| 〃 | 〃 | ピロユニット変形2個 | B | Y |

折畳バスケットゴール A、B

ピロユニット変形

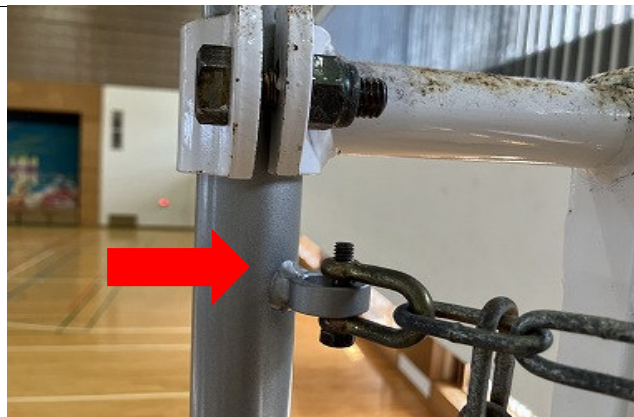
不良箇所

| 機 種 名 | シリアルナンバー | 不 良 箇 所 | 危険度 | 対応 |
|---|---|---|---|---|
| 折畳バスケットゴール C | 04187 | 1 0 mmナット欠損 | B | Y |
| 〃 | 〃 | 1 0 mmナット欠損 | B | Y |

折畳バスケットゴール C、D

10mmナット欠損

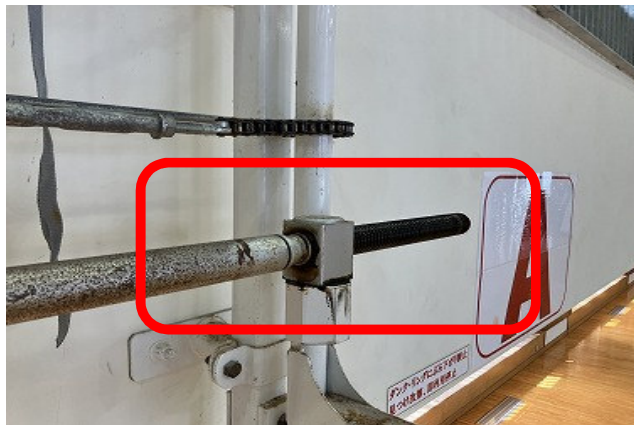
不良箇所

| 機種名 | シリアルナンバー | 不良箇所 | 危険度 | 対応 |
|---|---|---|---|---|
| 〃 | 〃 | 角ネジカバー欠損 2個 | B | Y |

折畳バスケットゴール A

角ネジカバー欠損 2個

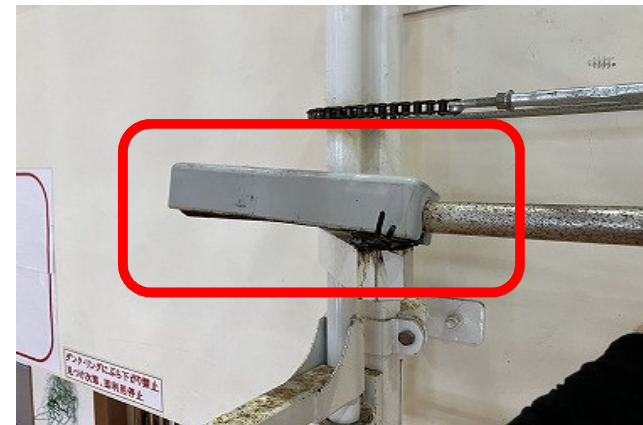
不良箇所

| 機種名 | シリアルナンバー | 不良箇所 | 危険度 | 対応 |
|---|---|---|---|---|
| 〃 | 〃 | 角ネジカバー損傷 2個 | A | Y |

折畳バスケットゴール A

角ネジカバー損傷 2個
