与那原町庁舎建設検討委員会

第1回 会議資料

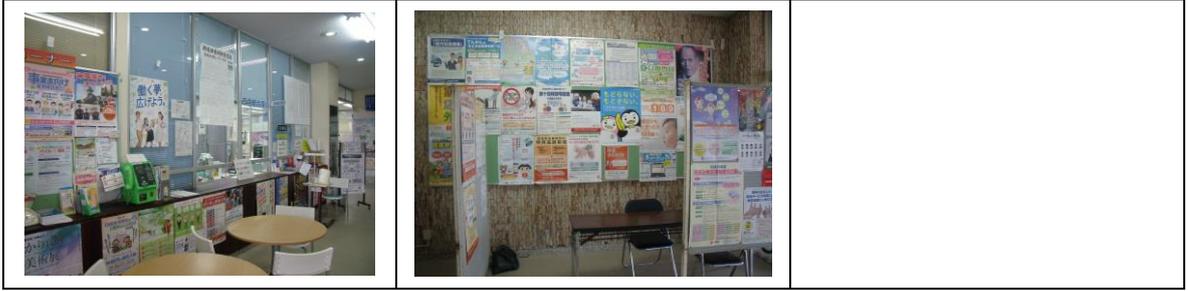
(6) 交流スペース・情報発信の場等の不足

- 現庁舎内には、多目的なスペースが確保されておらず、正面玄関前やロビーでのイベント開催時は、来庁者の導線を妨げる状況となっている。
- 町制・観光情報、市民活動などの展示コーナーが不十分。
- 住民が自由に集える交流スペースがない。

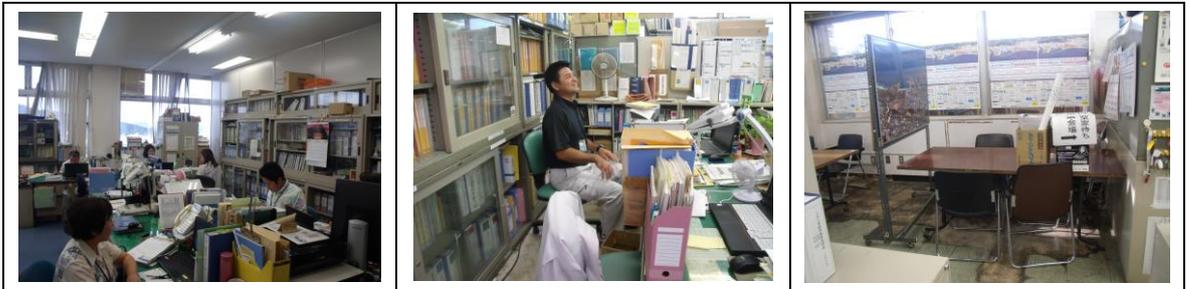
(7) 執務空間の狭隘化・柔軟性の欠如

- 執務空間の狭隘により、通路や作業スペースの十分な確保が困難。
- 職員間の打合せや来庁者との相談スペースが不足している。
- 文書や資料等の保管場所の不足により、執務環境の悪化を招いている。

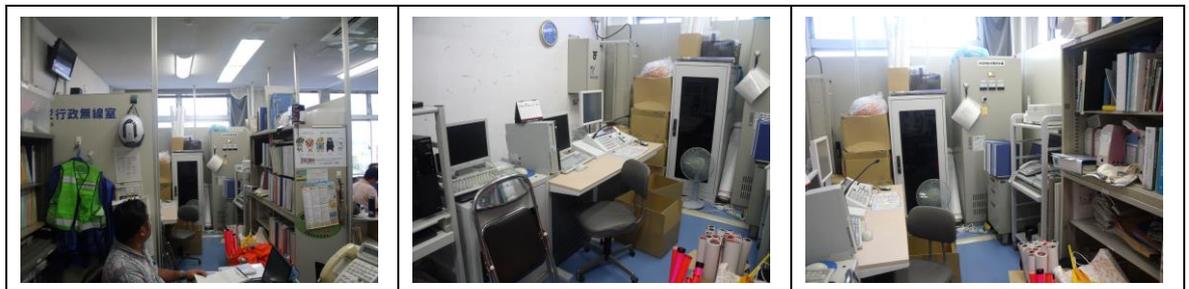
(8) 災害時対応に関する機能不足

- 防災行政無線が災害対策本部と離れているため、効率的な運営が難しい。
- 資材・機材倉庫、備蓄倉庫の不足と分散化が見られる。
- 災害時の対応スペース（援助物資受入・保管スペース等）の不足。
- 災害対策の拠点となる屋外スペースと機能の不足。
- ボランティアや支援活動者が利用できるスペースの確保が困難。
- 災害時対応職員の待機スペース及びワークスペースの不足（休憩室・更衣室等）。

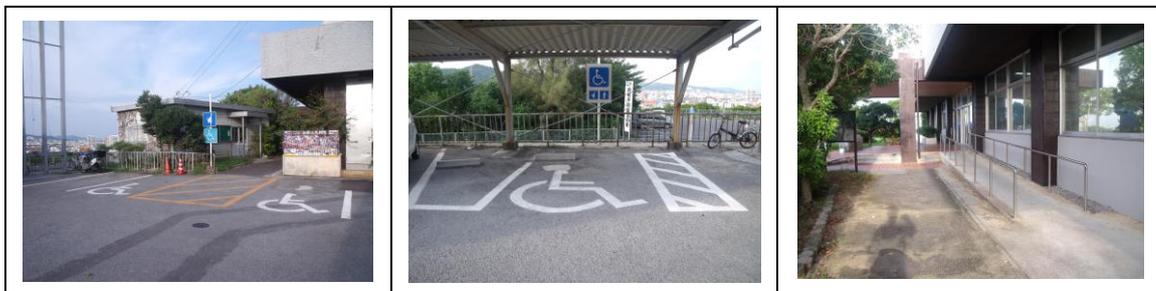
(9) 駐車場の不足

- 一般駐車場は確定申告時等、特に市民の利用が集中する時期などに不足が見られる。
- 子育て層や高齢者、障がい者等に配慮した駐車スペースが不足している。
- 一台当たりの駐車スペースが狭く、また、雨天時の乗降場所がないなど、子ども連れや高齢者に使いづらい。
